**Projekt:** 1507 HafnerstraÙe  
**Adresse:** evangelischer Kindergarten HafnerstraÙe 3, 74211 Leingarten  
**Bauherr:** evangelische Kirchengemeinde Großgartach,  
GrinnenstraÙe 28, 74211 Leingarten

**Datum:** 06.07.2015

# evangelischer Kindergarten HafnerstraÙe Bestandsanalyse 2015

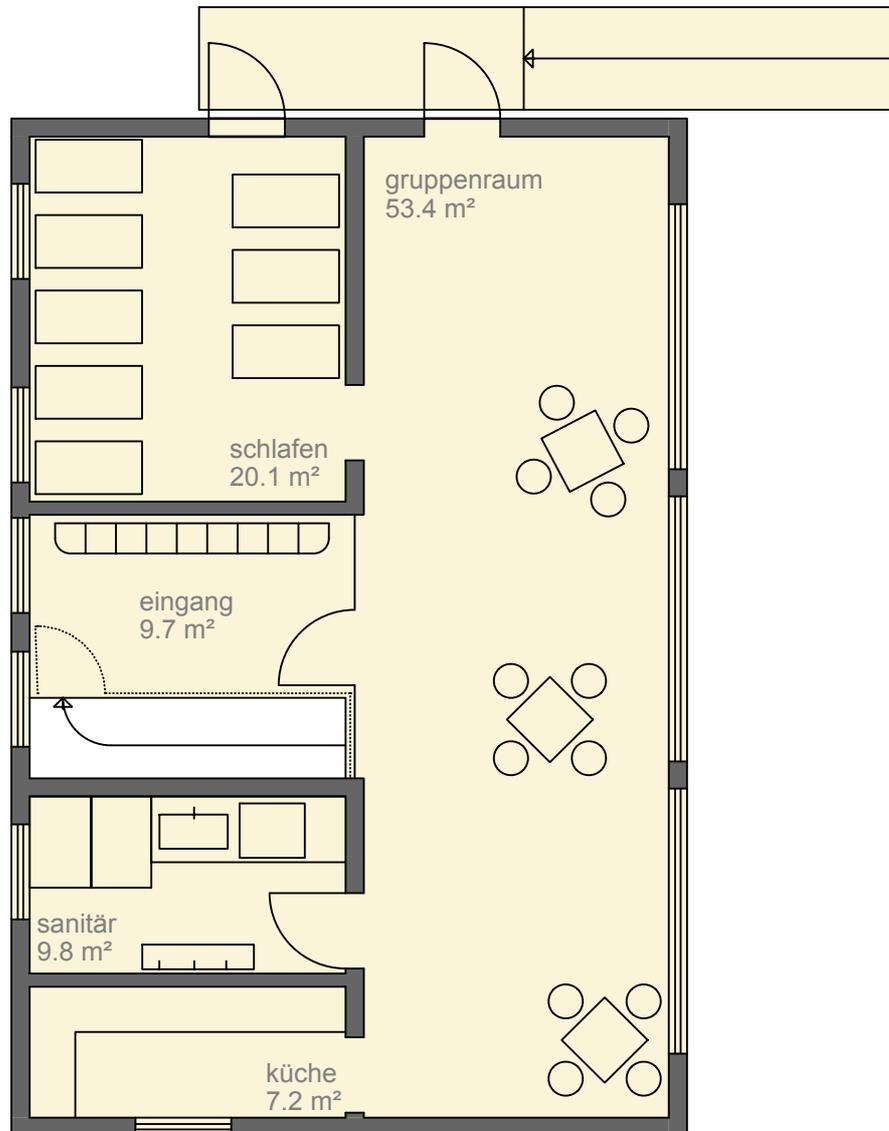
### Studie "Integration U3-Gruppe"

-ohne Änderung der Gebäudehülle-

angenommener Kennwert ca. 900€/m²BGF

ergibt Kostenrahmen KG300+400 ~ 120.000€

Im Anhang sind zwei Grundrissstudien beigefügt entsprechend den Flächenempfehlungen des KVJS:

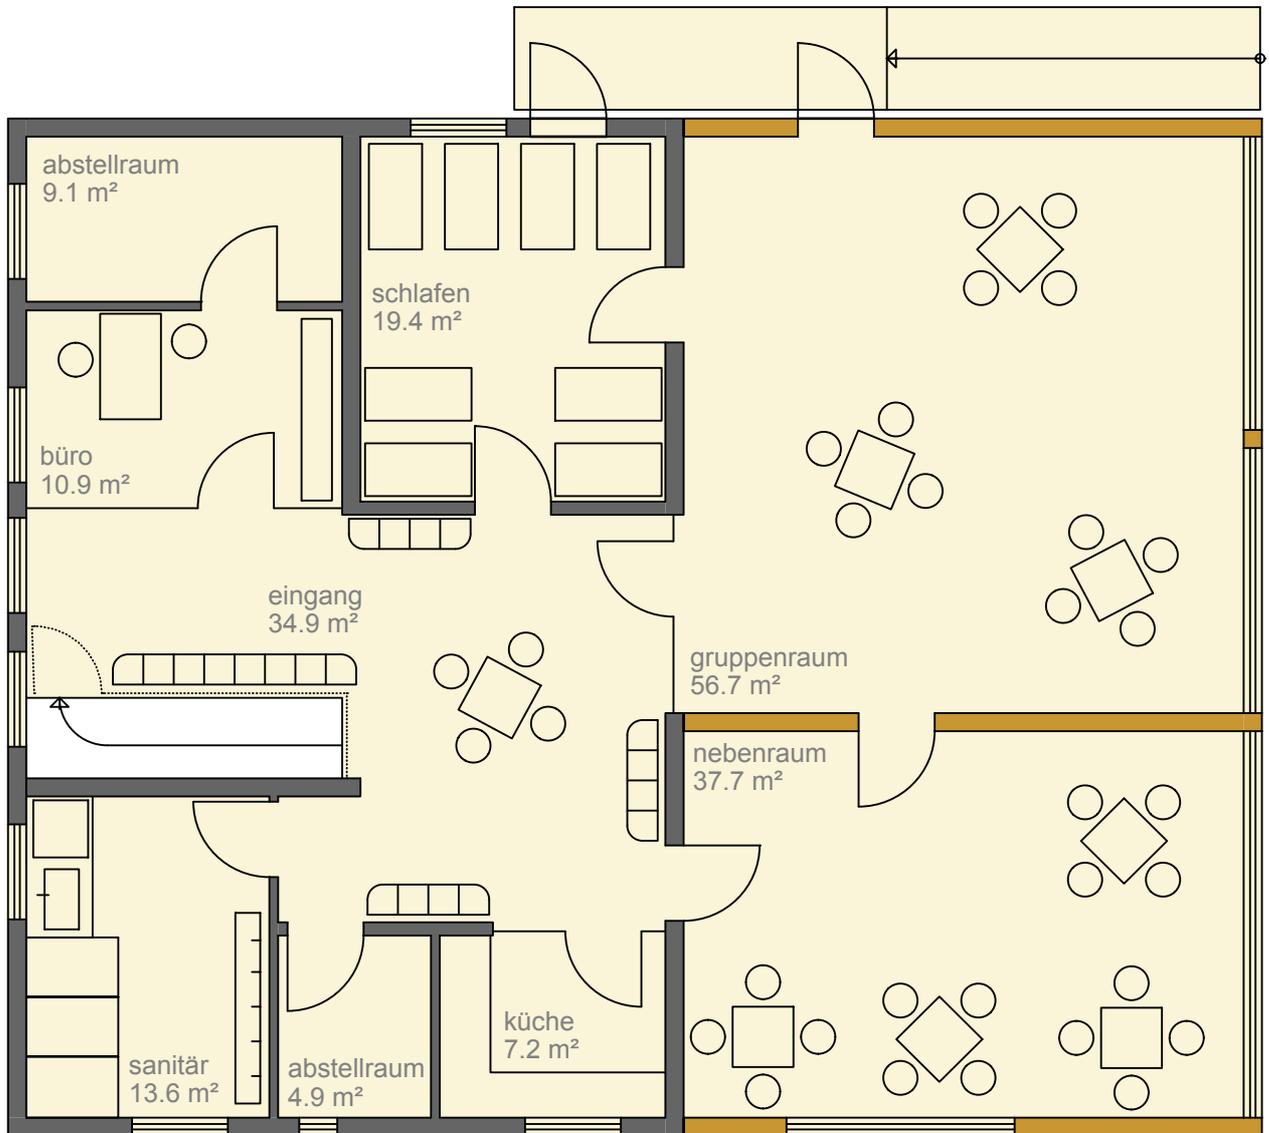
### Studie "Integration U3-Gruppe"

-inkl. Teilüberbauung des eingeschossigen Bestands-
